**Kalkar-Grieth, Haus Haan, Schifferdamm 11, Fassade, Innenraum**  
Gutachtliche Stellungnahme gem. § 22 Abs.4 DSchG NRW

Ortstermin am 16.02.2024 mit Herrn Kühnen (Eigentümer) und Frau Tebbe (UDB Kalkar) bezüglich der Anstrichbefunde

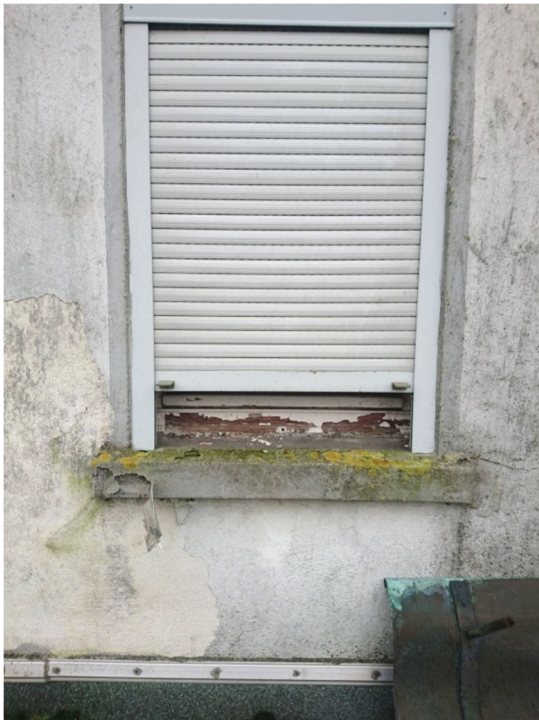
Die mit einem festen, überwiegend mittelkörnigen Kalk-Zementputz glatt verputzte Fassade wurde mindestens viermal einfarbig weiß gestrichen. Der weiße Farbton der ersten zwei Anstriche ist ein Altweiß (Eierschalenweiß), ähnlich NCS 0500-N. Es erscheint nicht so grellweiß wie der zuletzt in elastischem Kunstharzbindemittel verstrichene Weißanstrich. In den ersten Anstrichen überwiegt noch Kalkweiß, während zuletzt das extrem weiße Titandioxid-Weiß-Pigment eingesetzt wurde.

Kalkweißer Erstanstrich des grob geriebenen Fassadenputzes mit hellgrau gestrichenen Zementguss-Fensterbänken

Nach Abnahme der losen Putzstellen und Abnahme der elastischen Kunstharzfarbe (mittels Heißdampf, Heißwasserstrahl oder Abbeizer nach Vorversuchen), sowie der Ausbesserung des Verputzes und der Risse mit einem mineralischen Mörtel (Kalktrass- oder Kalkzementputz) kann ein Anstrich z.B. auf Basis von Silikatfarbe erfolgen (wegen der organischen Reste auf der Fassade mit einer Dispersions- oder Solsilikatfarbe, eine reine Silikatfarbe ist nicht möglich,).

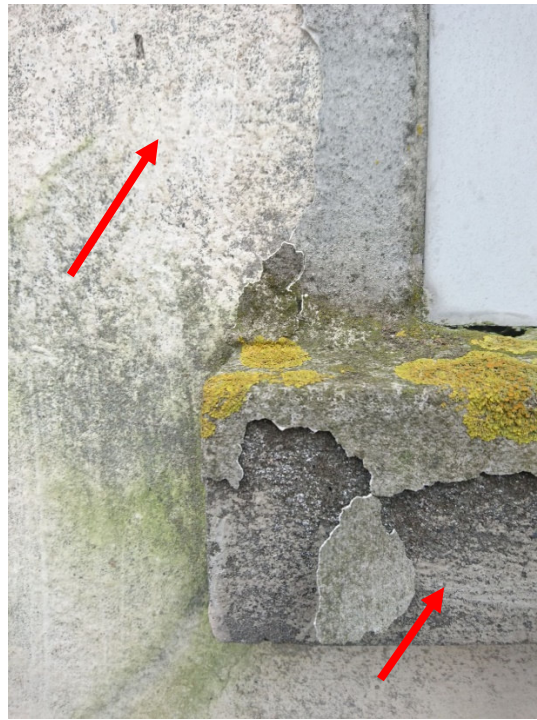
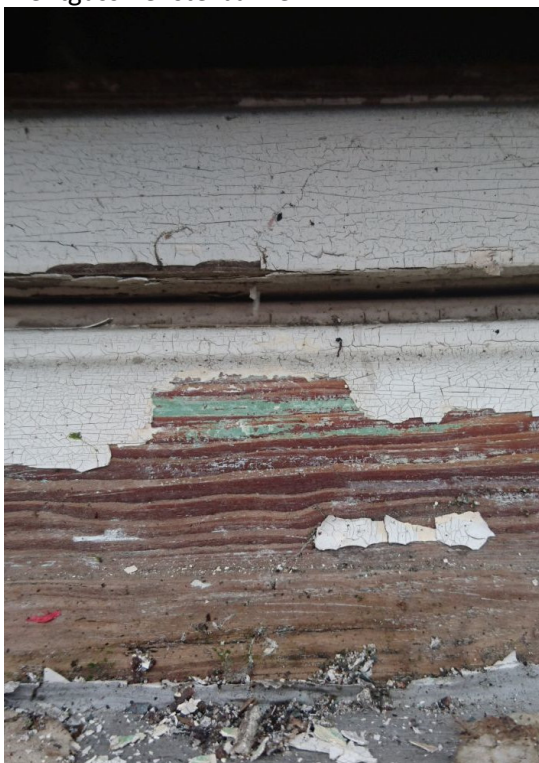
Die Fenster zeigen an der Außenseite eine vergilbte, teils glasig-ölige Weißschicht und darüber ein dichtes grünliches Blau. Die Weißschicht wird als Grundierung gewertet. Die blauen Farbreste sind dagegen ganz eindeutig als kompakte Anstrichschicht auch auf dem teils noch erhaltenen Fensterkitt der alten Fensterelemente erkennbar. Allerdings ist die blaue Farbe durch das vergilbte Bindemittel des folgenden Weißanstrichs überwiegend in Grün umgeschlagen. Durch Ankratzen der Farbschicht tritt das sattere Blau zutage, ähnlich des Metallgeländers und auch in den Glasfenstern findet es sich wieder. Es folgen über der blauen Schicht noch drei weißgrau bis weiße Anstriche späterer Renovierungen.

Vergilbter Blauanstrich der Fenster

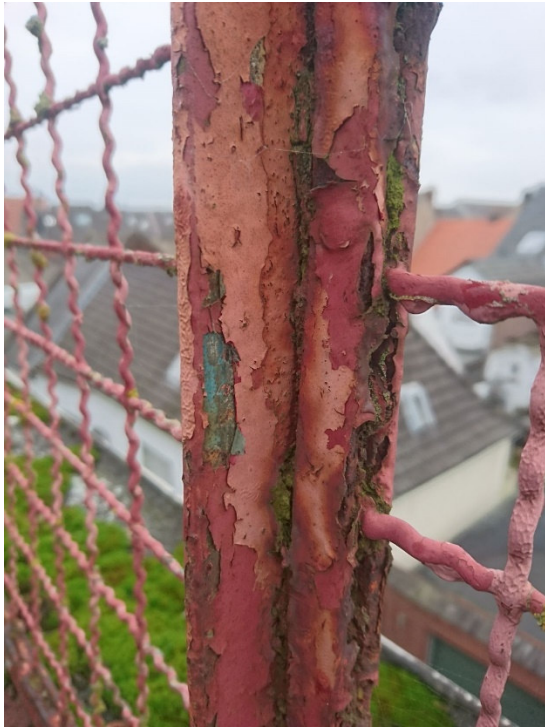
Das Metallgeländer der Dachterrasse zeigt einen ähnlichen Befund: über der orangen Mennige liegen teils Spuren eines Weiß, das aber unregelmäßig dünn, teils krümelig wie Verschmutzung, eher wie Kalkstaub wirkt, als nach einer Grundierungs- oder gar Anstrichschicht. Darauf liegt eine kompakte Blaufarbschicht (teils grünlich umgeschlagen, es handelt sich um den gleichen Farbton wie auf den Fenstern), anschließend drei Rotanstriche, jeweils mit roter Grundierung.

Geländer der Dachterasse mit Blaubefund

Eine Verzinkung des Geländers, falls sie angedacht wird, sollte nach unserer Empfehlung nicht durchgeführt werden.
